# 大都市における地下通路施設整備の課題と対応について

独立行政法人都市再生機構 竹村 隆一、関 悟志、中村 倫一

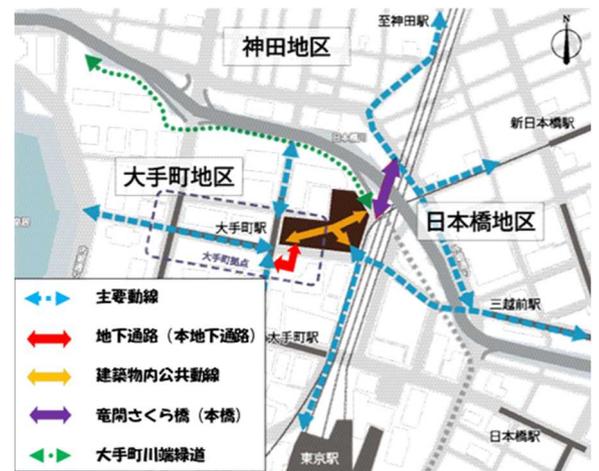
図1 位置図

大手町地区は、かつては大蔵省や印刷局、内務省や、農務省など国の機関が立ち並んでいた歴史ある地区である。現在では、日本経済の中核として重要な機能を担う企業のビジネス拠点となっている(図1)。その一方、当地区はこれらのオフィスや基盤施設の老朽化が課題となっており、都市再生緊急整備地域に指定されている地区でもあることから、土地区画整理事業及び第一種市街地再開発事業(以下「本プロジェクト」という。)を契機とした整備改善を図っている(表1)。

本地下通路は回遊性の高い歩行者ネットワークの形成を図るため、再開発建物大手町プレイスウェストタワーの地下2階と地下鉄大手町駅 A5 出入口の地下1階を接続する計画としている。(図1及び図2)

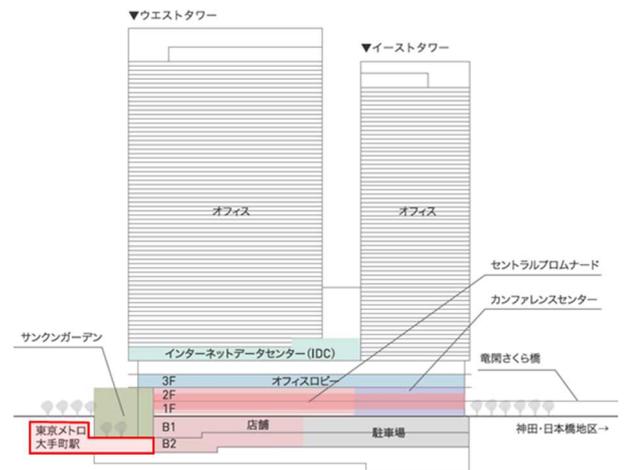
図2 整備概要図(断面構成)

また、次世代のビジネス都市モデルをめざし多様な取り組みを行っているほか、地下ネットワークの発展した大手町地区と日本橋川で隔てられた日本橋・神田地区との歩行者ネットワークを拡充するため、地下通路、再開発建築物内パブリックスペース及び歩行者専用橋を一体的に整備し、魅力的な都市空間の創出に取り組んでいる。(図2)

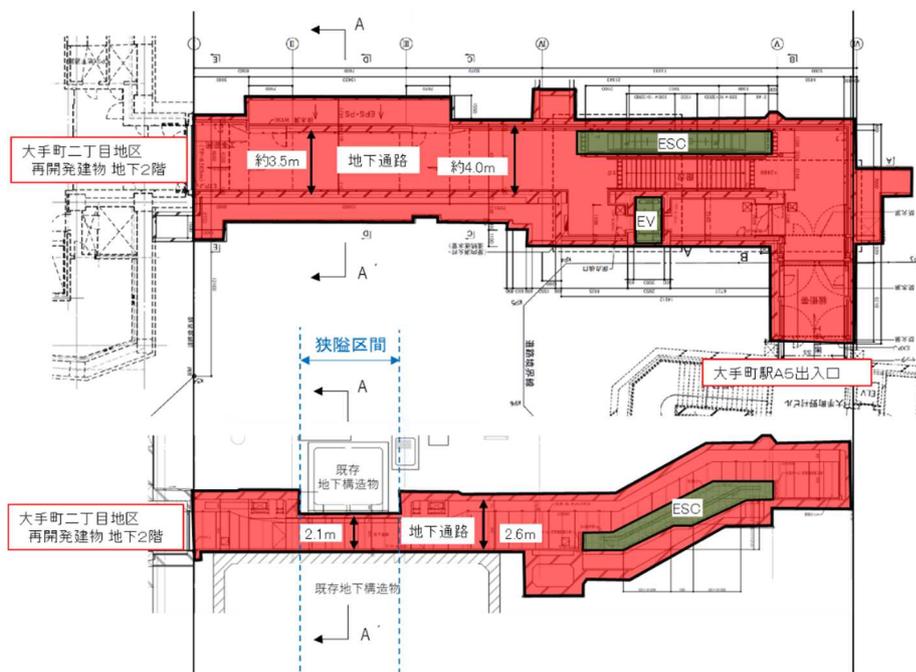
図3 地下通路平面図及び縦断面図

本地下通路は、既存施設との取合いを考慮して設計しており、2つの既存地下構造物に上下を挟まれた狭隘区間においては天井高さが  $h=2.1\text{m}$  に制限されている。(図3)

また、図3に示す狭隘区間においては上下に2つの既存地下構造物が配置されており、その間隙に本地下通路を通さざるを得ない状況であった。しかしながら、既存地下構造物躯体の間隔が約 2.4m 程度と非常に狭隘であったため、現状のままでは歩行空間の有効高さが $h=1.5\text{m}$ 程度しか確保できないことが課題となった。

本地下通路が既存地下構造物に上下を挟まれた区間(図3に示す狭隘区間)において、本来歩行空間の有効高さが $h=1.5\text{m}$ 程度しか確保できなかったことに対し、既存地下構造物の管理者との協議により、既存構造物躯体スラブの切り欠きや保護コンクリートの撤去などの対策に協力を得られ、歩行空間の有効高さを $h=2.1\text{m}$ 確保することができた。(図4)

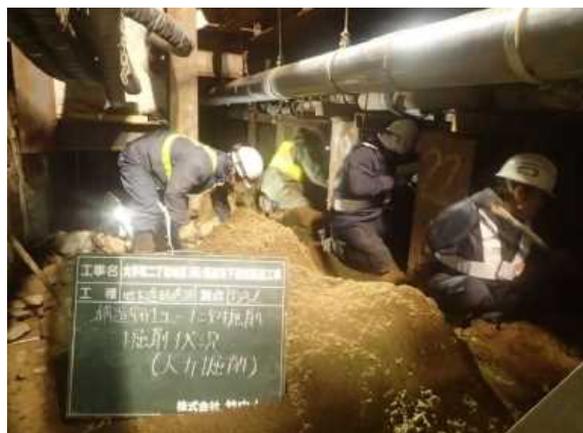
写真1 埋設管周囲の人力掘削状況

インフラ施設が輻輳している為、作業可能範囲が狭隘である中で地下掘削工事を進める必要が生じた。また、地下掘削時には、重要幹線を含むインフラ施設等に損傷を与えないよう、吊受防護等を行いながら施工する必要があった。このような条件下においては、埋設物の周囲は全て人力掘削による慎重な施工が求められた。(写真 1)

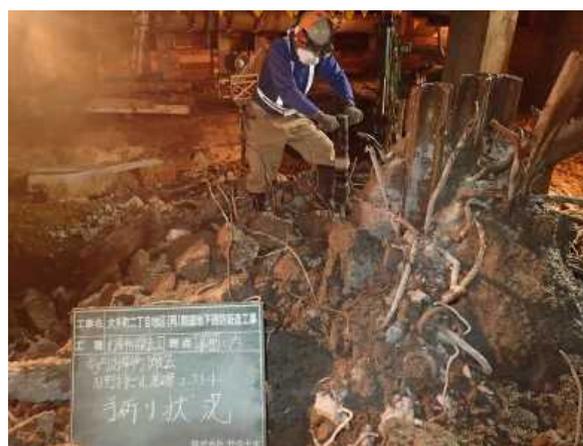
写真2 地下残置物の撤去状況

また、当初想定していなかった残置物が複数発現したため、その撤去についても限られた作業条件の下で着実に実施することが求められた。(写真 2)

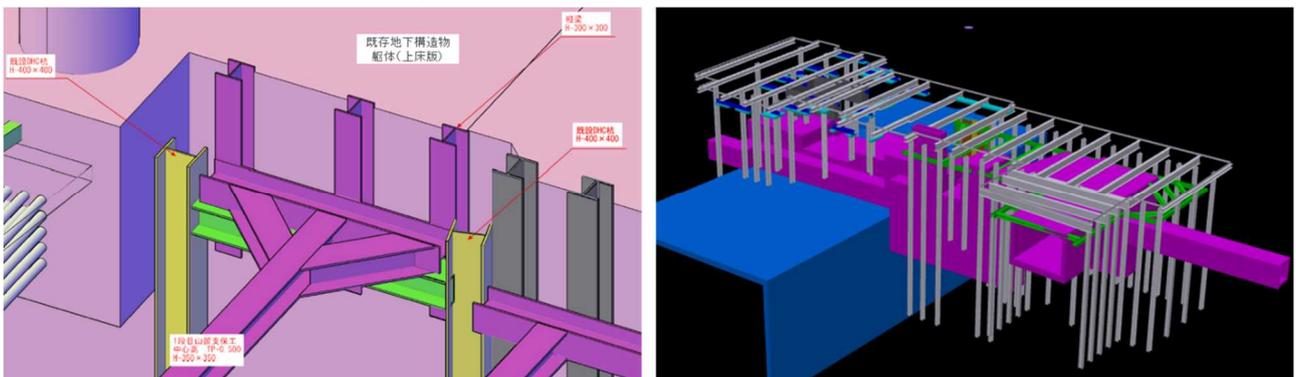
図5 3次元モデルによる検討資料

輻輳する地下埋設施設等の複雑な現場状況を把握し、かつ繰り返し仮設計画の立案が必要となる課題に対し、3次元モデルの活用により現場状況を立体的に捉えることで、インフラ施設との構造上の取合いが明確となり、山留仮設や埋設管防護等の計画の検討や確認を容易に行うことが可能となった。

また近接施工協議においても、3次元モデルを活用することで、協議先の理解を深めることができ、円滑に協議を進めることに繋がった。(図5)

さらに、本工事は非常に長期にわたる工事のため、人事異動により新たに赴任する新任担当者が現地状況を把握する際にも活用することができたことも円滑に協議ができた要因の一つである。
